FUNDAÇÕES EM RADIER SOBRE CAPITÉIS E ESTACAS PRÉ-MOLDADAS DE CONCRETO: UM CASO PRÁTICO DE APLICAÇÃO NO LITORAL NORTE DE SÃO PAULO

ROBERTO KOCHEN¹; CELSO EDUARDO CAMPOS OSSE²; MARCO ANTÔNIO VIEIRA SAMPAIO³; AUGUSTO CÉSAR FABRIN⁴ & ANTÔNIO RIBEIRO JR.⁵

Palavras-Chave: fundações flutuantes; capitéis; estacas pré-moldadas

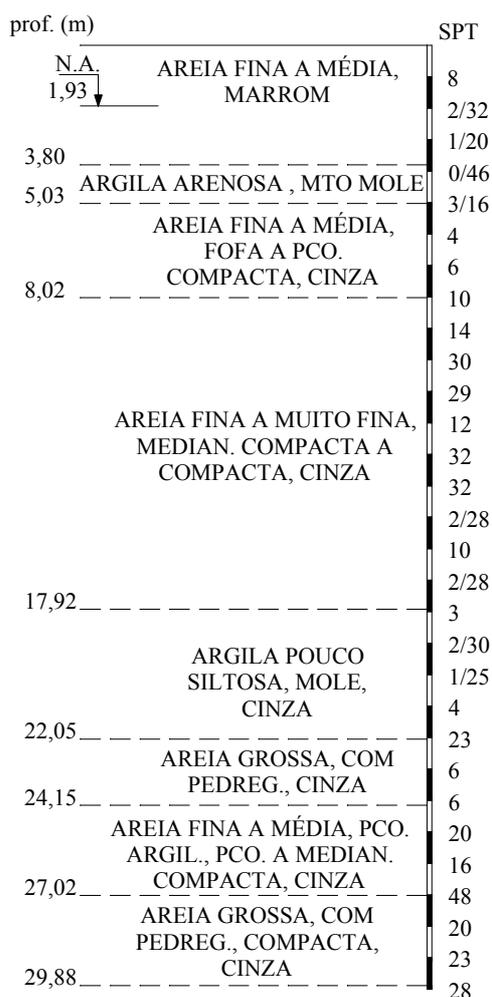
A Estação de Tratamento de Esgoto (ETE2 Porto Novo) foi implantada em Caraguatatuba, SP; e apoiada em solo geologicamente jovem e inconsolidado, caracterizado por uma grande camada arenosa com intercalações argilosas (argila orgânica mole). Nos primeiros 5 metros predomina areia fofa e na camada intermediária, de 5 a 15 metros de profundidade, areia medianamente compacta a compacta ($10 < SPT < 20$) . Sob essa camada intermediária encontrou-se uma camada de argila mole. A figura 1 apresenta o perfil geológico-geotécnico típico do local.

Figura 1 – Perfil Geológico Geotécnico Típico do Local de Implantação da Obra

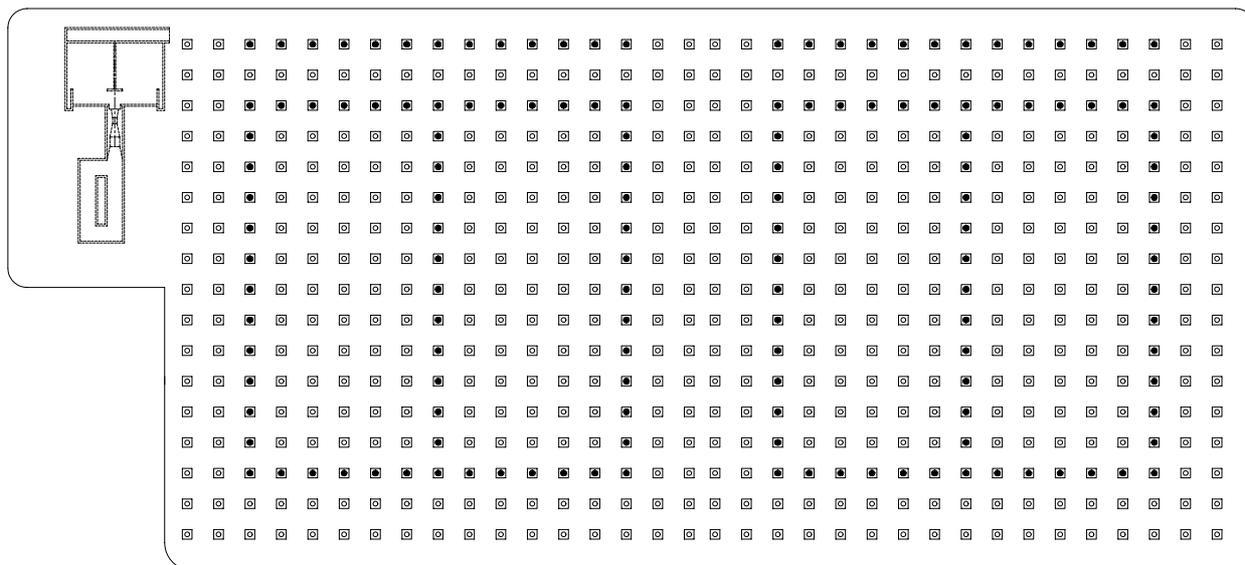
A figura 2 mostra um exemplo das lajes dos tanques de decantação, e as estacas previstas no projeto original, como elementos de fundação profunda, Foram previstas estacas pré-moldadas de concreto, para cravação com bate-estacas convencional, de queda livre. O projeto original previu comprimento de 32 m para as estacas. Durante a cravação, face à impossibilidade de avançar às estacas na camada intermediária de areia compacta (para o bate estacas alocado na obra, constituído por um martelo de peso leve para as características das estacas), e estando ocorrendo quebra das mesmas, foi autorizado que as mesmas parassem com cerca de 17 m de comprimento. Os ensaios dinâmicos na época (1998) indicavam que a carga de trabalho atingida era satisfatória. A obra foi então paralisada, por cerca de 2 anos, por razões orçamentárias. Ao se fazerem provas de carga estáticas na retomada da obra (2001), constatou-se insuficiência de carga de trabalho. Foram executadas então novas sondagens, que mostraram a existência de camada de argila mole sob a areia, na região da ponta das estacas, com cerca de 5 metros de espessura.

- CARGA DE TRABALHO = 80 tf (144 ESTACAS)
- CARGA DE TRABALHO = 65 tf (434 ESTACAS)

Figura 2 – Tanques de Decantação - Localização de Estacas (578 Estacas Pré-Moldadas)

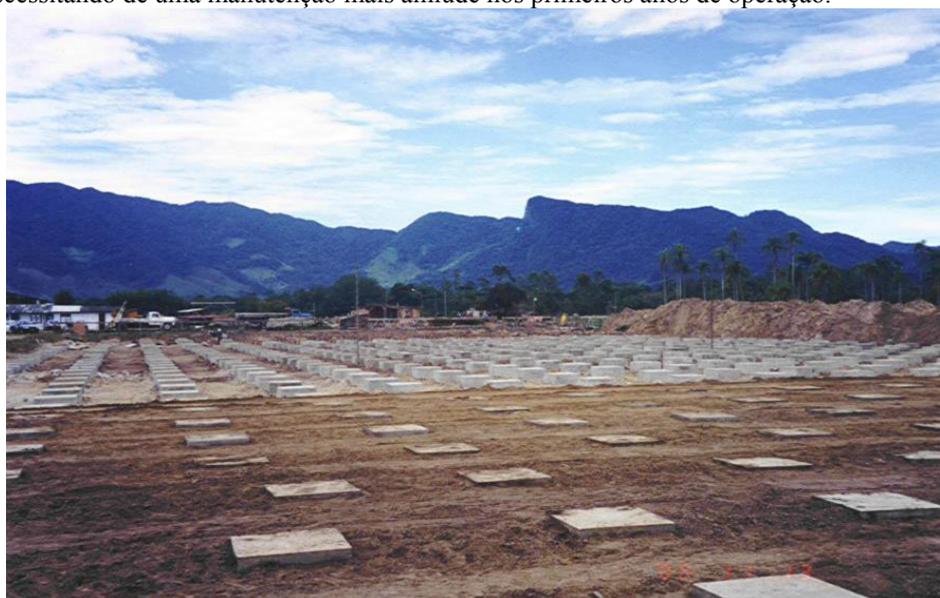
Foi adotado então a solução de laje flexível, com estaqueamento sobre capitéis. Essa solução não-convencional de fundação corresponde à execução de fundação constituída por radier flexível, assente sobre reaterro, sobrejacente a capitéis de concreto armado, colocados sobre estacas pré-moldadas de concreto (Foto 1). As estacas passam a absorver carga como estacas flutuantes, funcionando como elementos redutores de recalques. A estimativa de recalques para essa solução é de 20 cm de recalque total, sendo 15 cm de recalque diferencial entre o centro e a borda do aterro, e recalque diferencial específico de 1:360.

Foto 1 – Vista dos Capitéis sobre Estacas de Concreto Pré-moldadas, com o Reaterro em Execução.

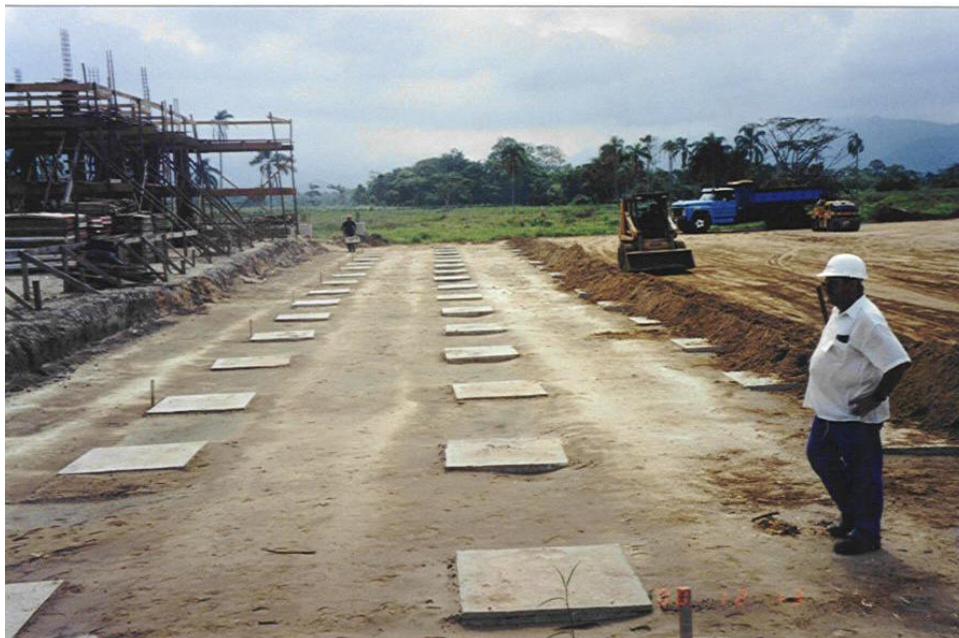
A foto 2 mostra um detalhe do reaterro sobre capitéis, reaterro este que servirá de fundação direta para a laje de fundo dos decantadores. A foto 3 mostra um detalhe da concretagem da laje de fundo, com o concreto magro já colocado, e a armação do engrossamento do radier sobre capitéis.

Foto 2 – Reaterro em execução sobre Capitéis.

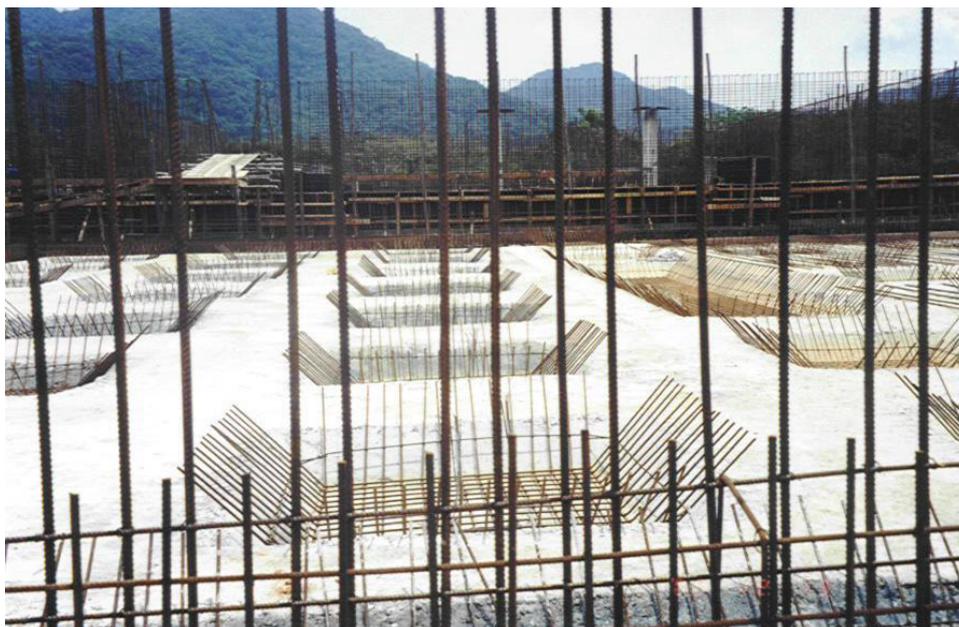
Foto 3 – Concretagem de Laje de Fundo, Mostrando engrossamento do Radier sobre os Capitéis.

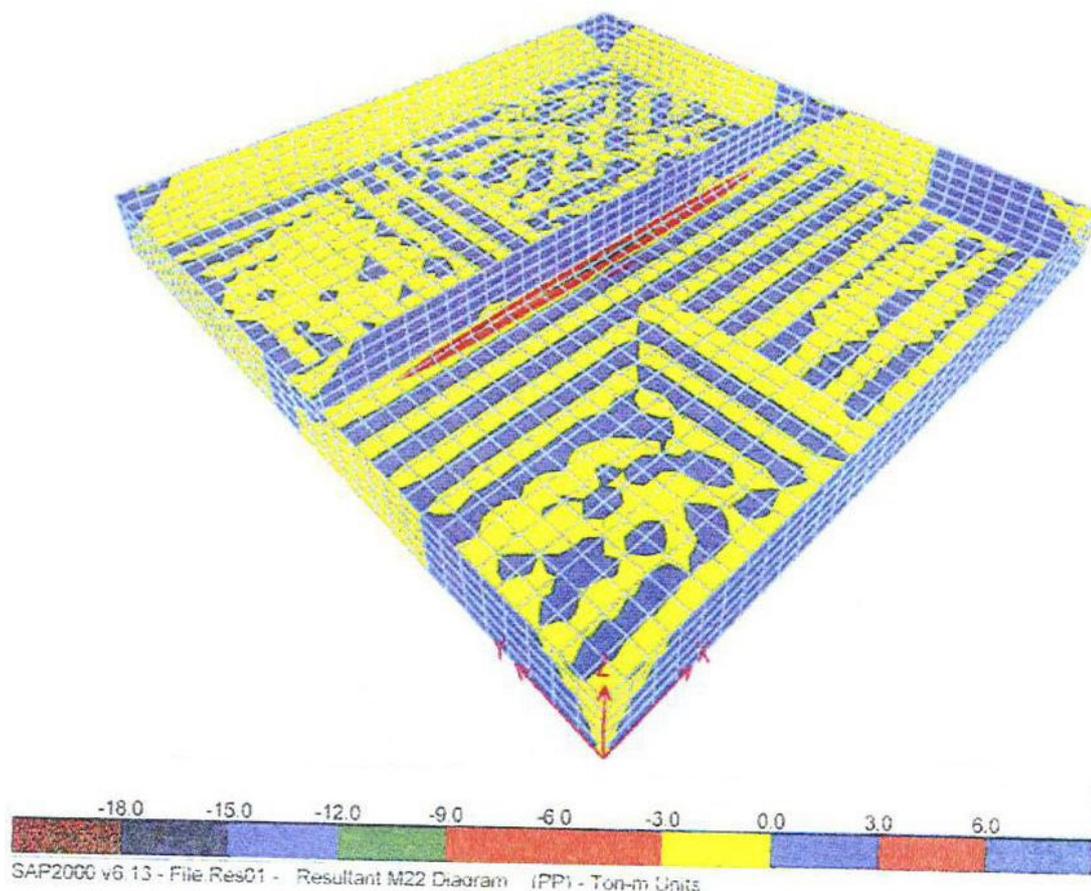
A figura 3 apresenta um diagrama obtido na modelagem matemática das estruturas da ETE, correspondente aos momentos fletores na laje de fundo e paredes do reservatório, em uma das direções principais, calculados pelo programa de elementos finitos SAP 2000, para a situação final (reservatórios cheios).

Figura 3 – Diagramas de Esforços Solicitantes (SAP 2000 – Momentos Fletores), considerando os recalques previstos.

Conforme descrito anteriormente, as estruturas da ETE 2 foram modificadas para atender as novas condições impostas pela sua fundação. A existência dos recalques levou também a uma revisão na concepção das estruturas da ETE, com juntas para flexibilização das mesmas. Para dimensionamento das estruturas foram efetuados modelos matemáticos tridimensionais, para estimativas dos esforços solicitantes. O modelo matemático final considerava todas as condições previstas para a estrutura, como recalques, introdução de juntas e enchimento do reservatório.

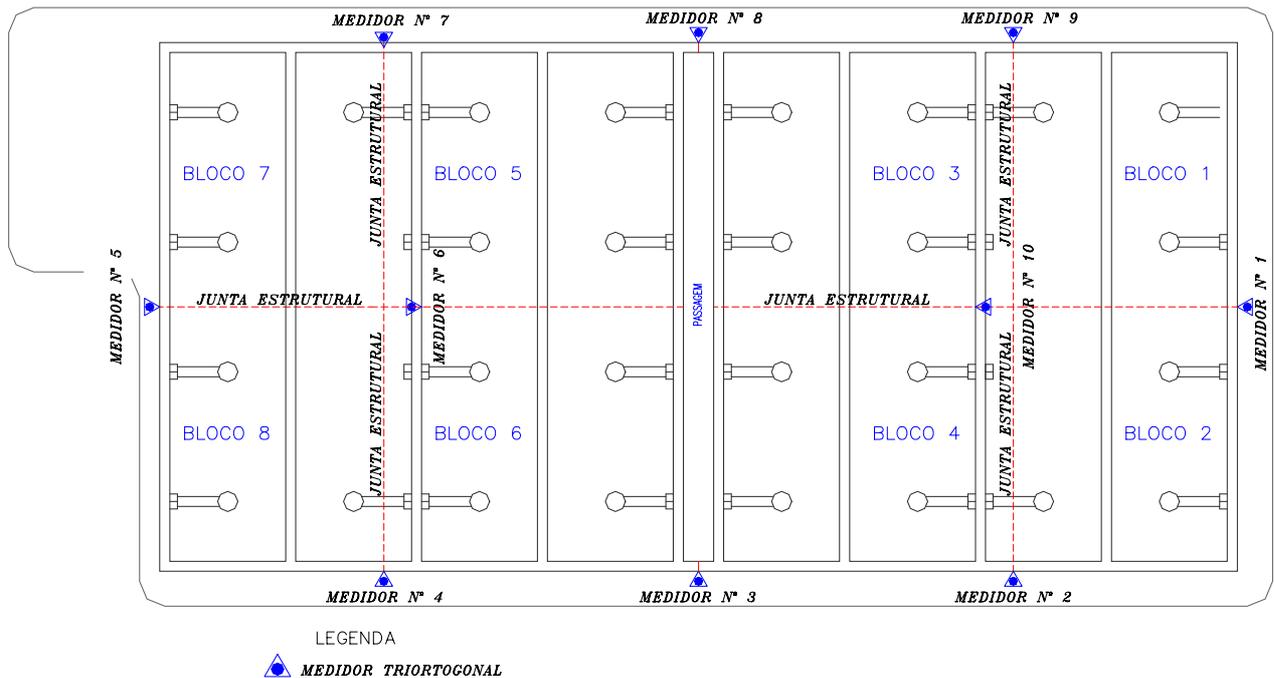
A figura 4 apresenta a planta de locação dos medidores triortogonais. Nas figuras 5 a 7 os gráficos com as leituras efetuadas em um dos medidores triortogonais.

Figura 4 – Planta de Locação dos Medidores Triortogonais

- Medidores Triortogonais: esses medidores destinam-se ao monitoramento da movimentação ao longo das juntas estruturais. A ETE encontra-se dividida em 2 compartimentos, cada qual dotado de 2 juntas separando 4 blocos. Então, a estrutura da ETE compõe-se de 8 blocos. Até o momento, enquanto os reservatórios ainda não receberam carga qualquer, os deslocamentos detectados pelos medidores podem ser atribuídos às variações térmicas. Os blocos que apresentaram maiores movimentações foram os de nº 7 e 8 (medidores 4 e 7). O primeiro registrou deslocamento de 2,15 mm (longitudinal), enquanto o último registrou 3,9 mm (longitudinal) e 2,25 mm transversal.

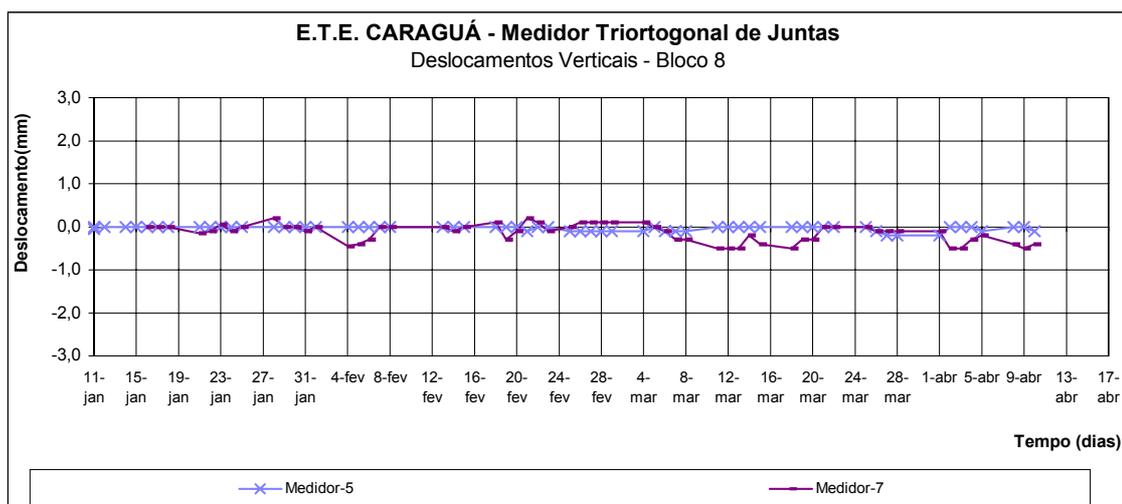
Figura 5 – Gráficos com Leituras do Medidores Triortogonais (Deslocamentos Verticais - Bloco 8)

As deformações que foram detectadas até a execução desse trabalho, com os reservatórios vazios, aparentemente retratam apenas a acomodação inicial da estrutura, frente as variações térmicas e às vibrações provocadas pelo tráfego local, ainda sem envolvimento significativo de processos de adensamento de camadas profundas do subsolo.

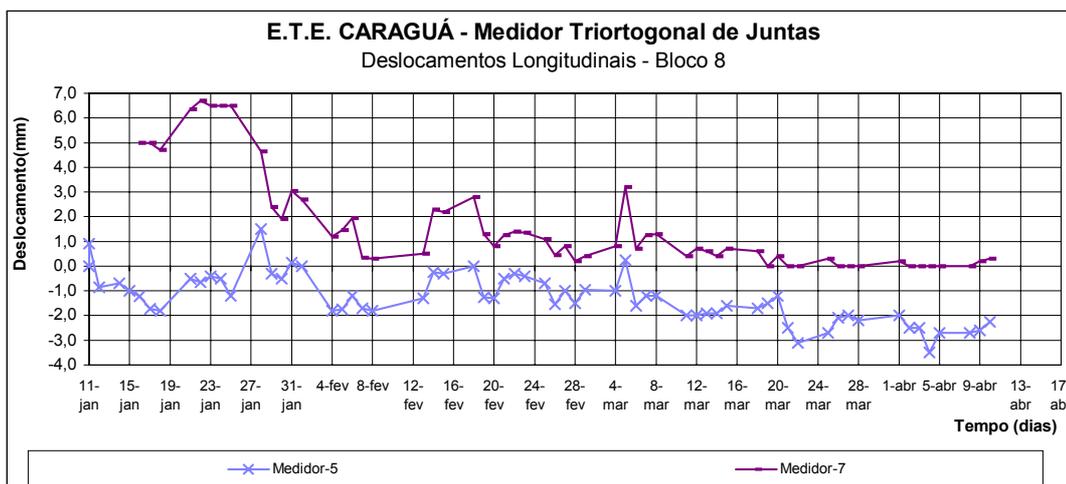
Figura 6 – Gráficos com Leituras do Medidores Triortogonais (Deslocamentos Longitudinais - Bloco 8)

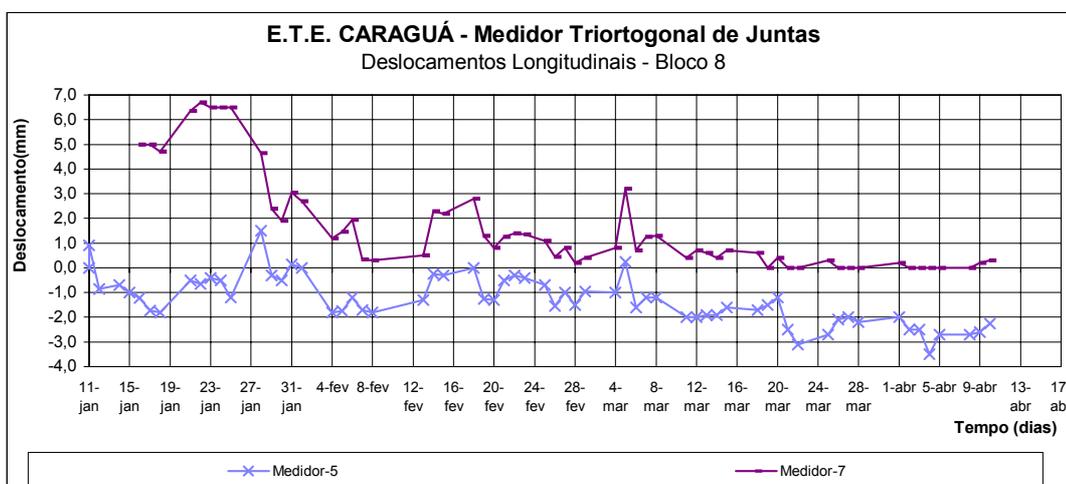
Figura 7 – Gráficos com Leituras do Medidores Triortogonais (Deslocamentos Transversais - Bloco 8)
