TECNOLOGIA DAS CONSTRUÇÕES

PREVENÇÃO E RECUPERAÇÃO DE FISSURAS EM ALVENARIA DE EDIFÍCIOS.

PREVENÇÃO E RECUPERAÇÃO DE FISSURAS EM ALVENARIA DE EDIFÍCIOS

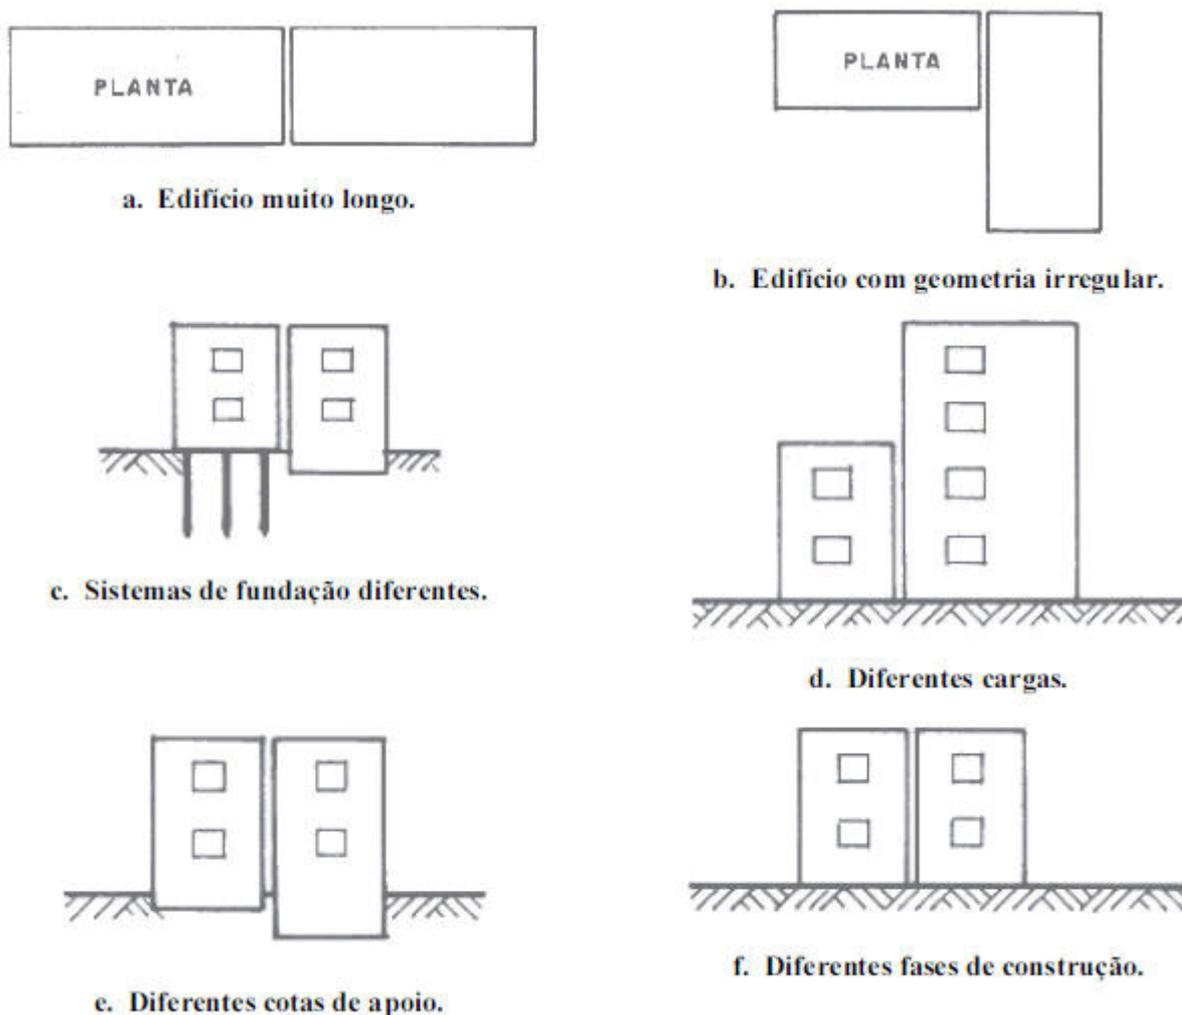
As juntas no edifício podem ser usadas em uma das seguintes situações: o edifício é muito longo (Figura 1a); em edifícios com geometria irregular (Figura 1b); sistemas de fundação diferentes (Figura 1c); cargas diferentes (Figura 1d); cotas de apoio diferentes (Figura 1e); diferentes fases de construção (Figura 1f).

Figura 1. Juntas na estrutura a fim de evitar danos por recalques diferenciais.

Depois de verificada a possibilidade de ocorrência de recalques diferenciais perigosos, o engenheiro de fundações pode adotar uma “superfundação”, antieconômica, ou pode discutir com o calculista e o arquiteto medidas que possam flexibilizar o edifício (juntas na estrutura, desvinculação de paredes, etc.).

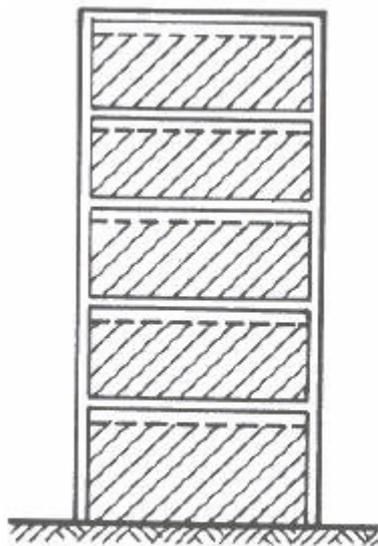
a. Encunhamento "a posteriori".

A deflexão de vigas e lajes é um dos problemas mais sérios para paredes de vedação, podendo ser evitada retardando-se ao máximo a montagem das paredes. Para que as deflexões dos andares superiores não sejam transmitidas aos inferiores, as paredes devem ser montadas do topo para a base do prédio; se isto não for possível, efetua-se o encunhamento das paredes “a posteriori” (Figura 2a), ou efetua-se o fechamento do edifício em pavimentos alternados (Figura 2b).

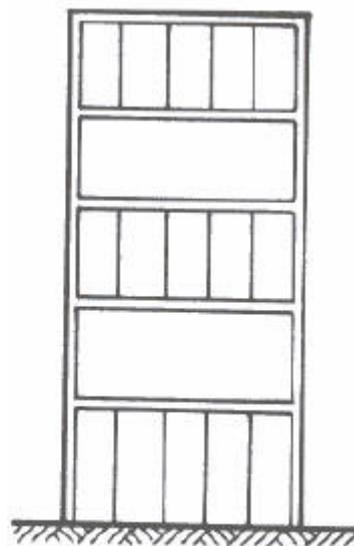
b. Montagem em pavimentos alternados.

Figura 2. Montagem das paredes de vedação.

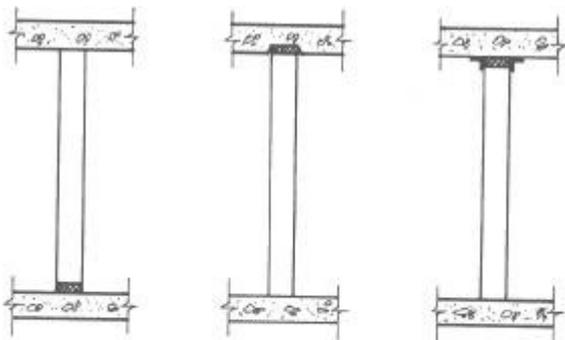
Figura 3. Junta de dessolidarização entre a parede e a estrutura.

No caso de estruturas muito flexíveis e/ou paredes muito rígidas, recomenda-se à introdução de material deformável (poliuretano expandido, feltro betumado, etc.) na base da parede, ou no topo da parede. Este procedimento é chamado de junta de dessolidarização entre a parede e a estrutura (Figura 3). Neste caso, o contraventamento lateral da parede poderá ser garantido pelas paredes transversais ou, em situações adversas, por ganchos de aço chumbados respectivamente na parede e no componente estrutural. O acabamento da junta pode ser feito com moldura de gesso, ou com selante flexível (Figura 4) à base de resina acrílica, poliuretano, silicone, etc.

· Dessolidarização entre as paredes do último pavimento e a laje ou a viga da cobertura. Nas alvenarias de vedação, adota-se a desvinculação proposta na Figura 3. Nas alvenarias estruturais, esta dessolidarização é obrigatória e é feita criando-se uma junta deslizante (Figura 7), que é constituída de neoprene, folhas duplas de cobre, feltro betumado, etc.

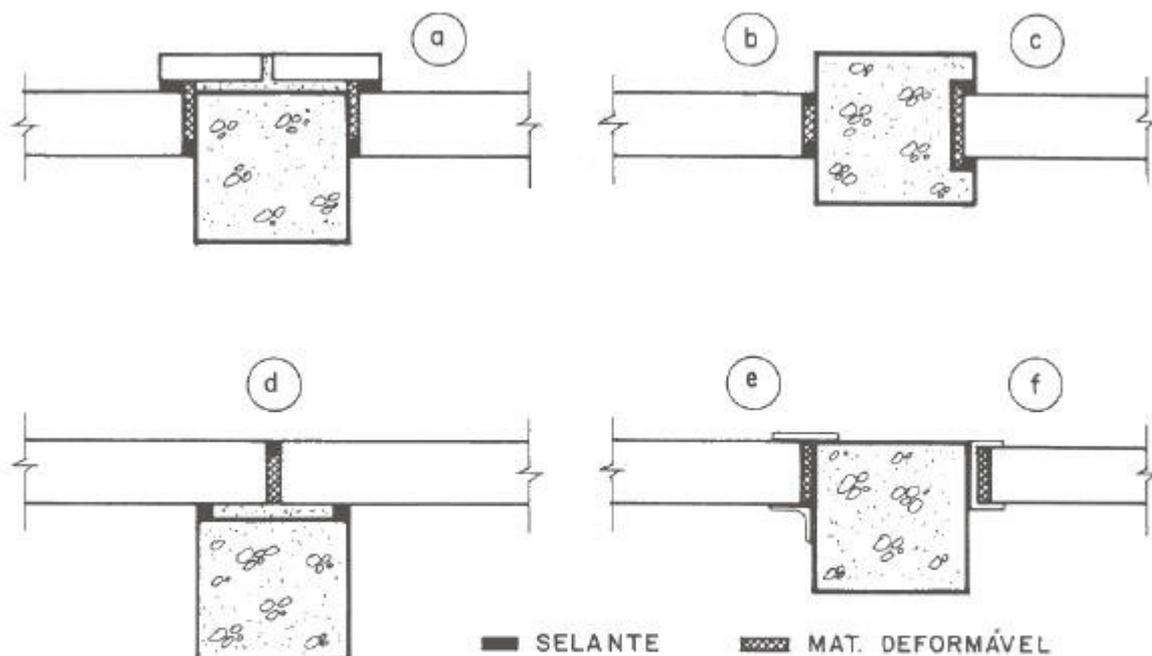
Figura 5. Juntas de acomodação entre alvenarias e pilares. (a) pilar revestido com tijolos cerâmicos; (b) junta aparente na borda do pilar; (c) junta não aparente, parede encaixada no pilar; (d) junta aparente no corpo da parede; (e) mata-juntas fixados aos pilares; (f) perfil de alumínio fixado ao pilar.

Quando a ligação for executada com ferros de espera, pode-se empregar um material deformável (cortiça, poliuretano, etc.) entre os elementos, a fim de que este absorva as movimentações diferenciadas. Ou os encontros entre parede e pilar podem ser arrematados com qualquer tipo de mata-juntas ou selante flexível, como pode ser visto na Figura 5.

Além das soluções citadas acima, outras podem ser tomadas, como por exemplo, a armação das alvenarias, desvinculação das paredes nos encontros com os pilares (Figura 5), adoção de juntas de dilatação em paredes muito longas.

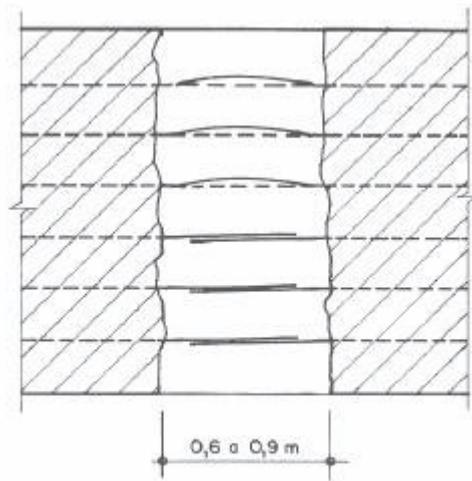
Figura 6. Juntas provisórias em lajes muito extensas.

- Criação de juntas de dilatação na laje que possam absorver os movimentos provenientes da retração, como também das variações térmicas. Neste caso, as juntas deverão ser calculadas e tratadas com mata-juntas ou selantes flexíveis;
- Criação de juntas provisórias utilizando barras emendadas por transpasse ou ligeiramente arqueadas (Figura 6). Estas juntas seriam posicionadas nas seções de menor momento fletor, com largura entre 60 e 90 cm, e concretadas após 20 ou 30 dias após a execução da laje;

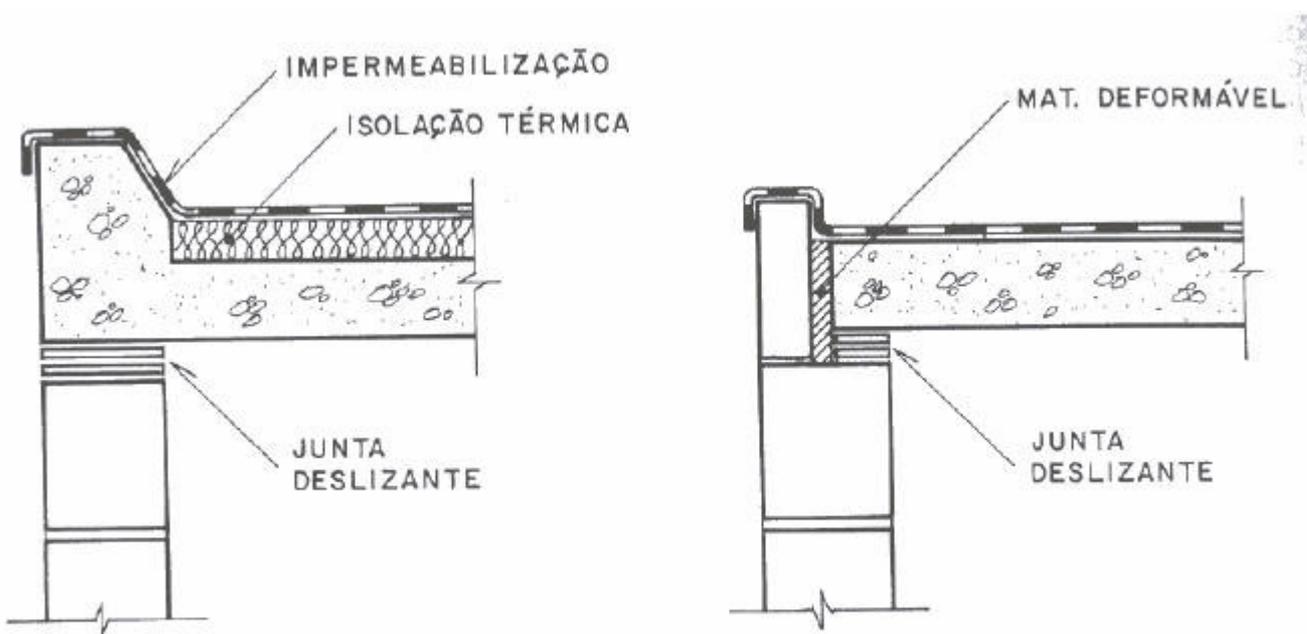
Figura 7. Junta deslizante entre a laje de cobertura e a alvenaria estrutural.

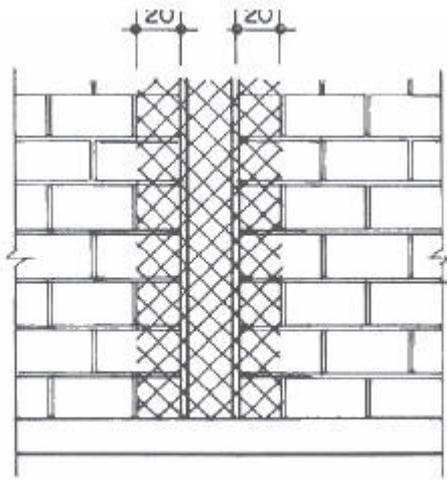
Figura 8. Recuperação de pilar/parede com tela de estuque.

· **Destacamento entre pilares e paredes** – pode ser recuperado como dito anteriormente, inserindo material flexível no encontro parede/pilar. Nos casos em que o destacamento é provocado pela retração da alvenaria, pode-se empregar uma tela metálica leve (tela de estuque - Figura 8), inserida na nova argamassa (traço 1:2:9 em volume) e transpassando o pilar aproximadamente 20 cm de cada lado. A tela pode ser fixada na alvenaria com pregos ou cravos de metal, devendo estar distendida; a alvenaria e o pilar devem ser chapiscados após a colocação da tela.

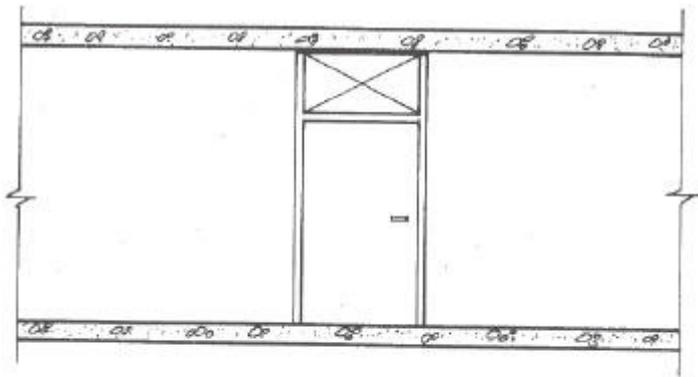
Figura 9. Transformação de portas simples em portas com bandeiras.

• **Paredes longas com fissura intermediárias** – recomenda-se criar juntas de movimentação nos locais onde ocorrem as fissuras; pode-se ainda transformar as portas simples em portas com bandeira (Figura 9).

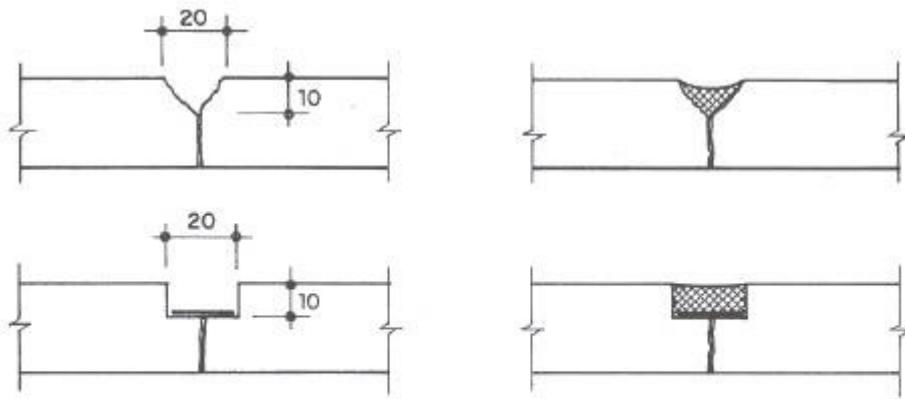
Figura 11. Recuperação de fissuras ativas com selante flexível.

Pode-se também recuperar esse tipo de fissura aplicando um selante flexível (poliuretano, silicone, etc.) em um sulco aberto na região da trinca, em forma de Vê, com aproximadamente 20 mm de largura e 10 mm de profundidade (Figura 11). Antes da aplicação do selante, deve-se fazer uma limpeza eficiente da poeira aderente a parede; quando da aplicação do selante, a parede deve encontrar-se bem seca. O selante deve ser bem consistente, não podendo apresentar retração acentuada pela evaporação de seus constituintes voláteis. Se a trinca tem movimentos intensos, recomenda-se abrir uma cavidade retangular (Figura 11), com aproximadamente 20 mm de largura e 10 mm de profundidade, colocando entre o selante e a parede uma membrana de separação (fita crepe).

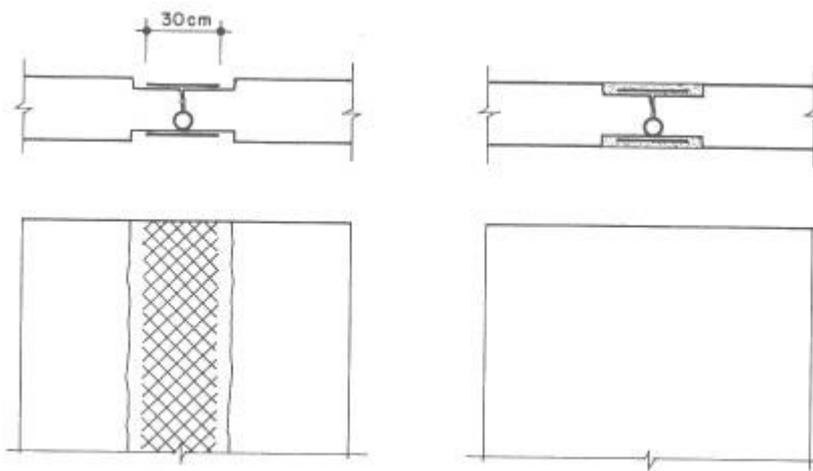
Figura 12. Recuperação de parede, com seção enfraquecida, usando tela metálica.

• **Fissuras provocadas por enfraquecimento localizado da parede** – esse enfraquecimento pode ter sua origem na presença de aberturas de portas e janelas ou pela inserção de tubulações. Essas fissuras podem ser recuperadas superficialmente através da introdução de bandagens no revestimento, ou de tela de náilon na pintura. Pode-se restabelecer o comportamento monolítico da parede introduzindo armaduras no trecho fissurado, ou até mesmo inserindo telas metálicas no revestimento (Figura 12), cujo comprimento de transpasse da tela deve ser aproximadamente 15 cm, para cada lado da trinca.

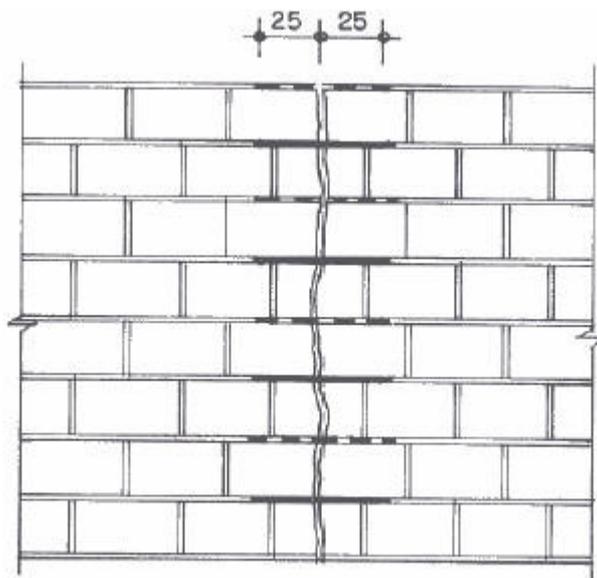
Figura 13. Recuperação de fissuras em alvenaria aparente, com o emprego de armaduras defasadas.

Sugere-se ainda a raspagem das juntas horizontais de assentamento até uma profundidade aproximada de 15 mm, seguindo-se o chumbamento de ferros (f 4 ou 5 mm) com argamassa bem seca (1:1:6). O transpasse desses

ferros é de aproximadamente 25 cm para cada lado da fissura, chumbados em juntas alternadas, numa e noutra face da parede (Figura 13).

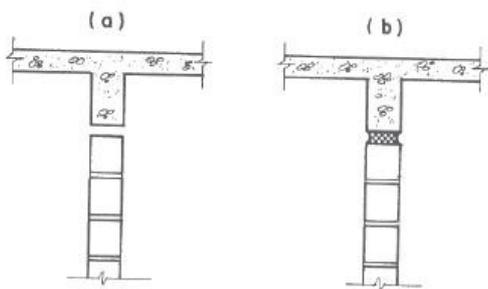
Figura 14. Desvinculação entre a parede fissurada e o componente estrutural. (a) corte no topo da parede; (b) preenchimento com material deformável.

A solução mais importante, no entanto, é a desvinculação entre o topo da parede e o componente estrutural (Figura 14).

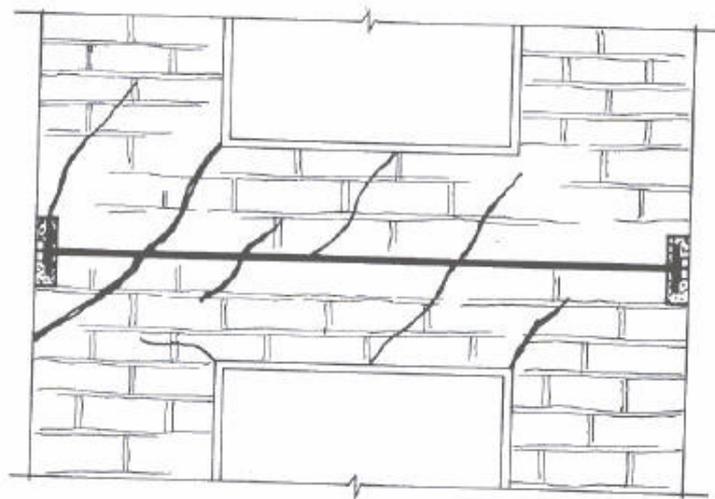
Figura 15. Reforço de alvenaria estrutural com tirante de aço.

Pode-se recorrer ainda ao atirantamento da alvenaria (Figura 15), onde o esforço produzido pelo tirante é transmitido a alvenaria através de placas de aço apoiadas em superfície regularizada com argamassa de cimento e areia. As extremidades e o corpo do tirante são rosqueados, sendo que as placas de apoio e as porcas de fixação protegidas com argamassa aditivada de agente impermeabilizante.
