Departamento de Construção Civil e Urbana
PCC-2436 Tecnologia de Construção de Edifícios II

Manifestações Patológicas em Edificações

AULA 32 – 2º Semestre de 2006

PRINCIPAIS PROBLEMAS DAS VEDAÇÕES VERTICAIS

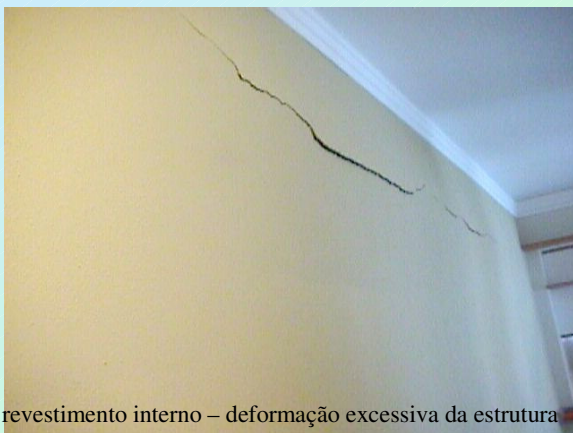
Trinca em revestimento interno – deformação excessiva da estrutura

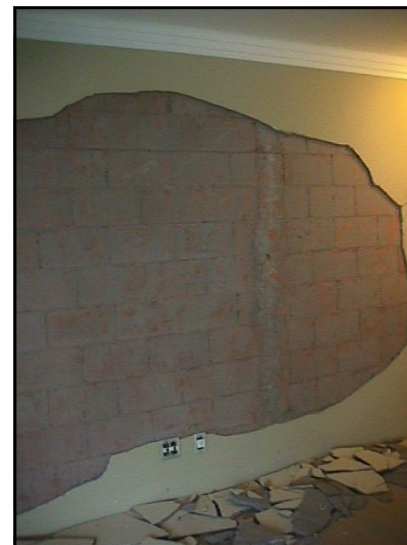
Trinca e posterior queda de revestimento interno – deformação excessiva da estrutura

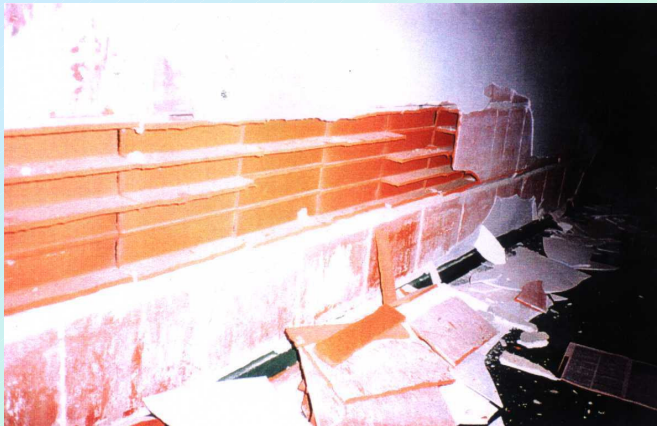
Trinca com queda de revestimento interno – deformação excessiva da estrutura e ruptura da alvenaria de vedação

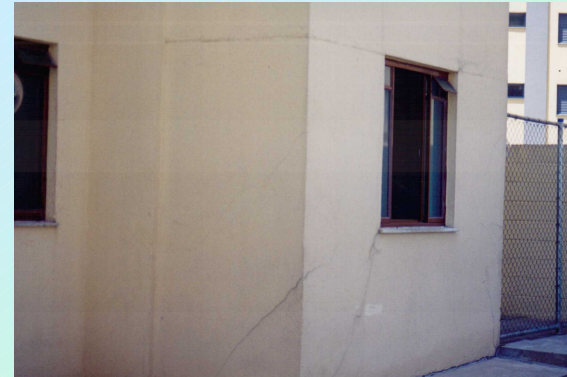
Trinca em revestimento externo – deformação excessiva da estrutura do primeiro pavimento sobre pilotis / ausência de contra-verga...

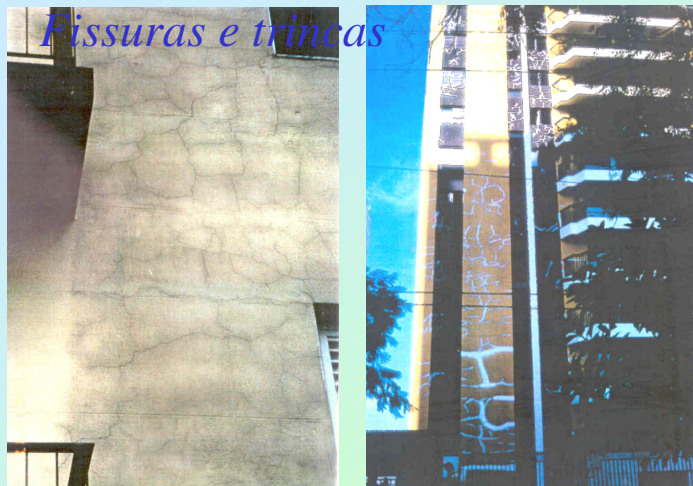
Fissuras de retração em revestimento de argamassa de fachada

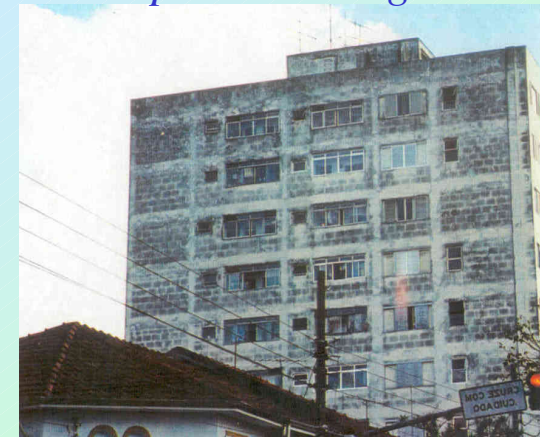
Manchamento por microorganismo

“Desenvolvimento de microorganismos capazes de deteriorar pinturas e revestimentos”

- *alimentam-se da tinta*
- *surgem com $h > 75\%$ e ausência de insolação e ventilação*
- *crescimento é intensificado em trincas e temperaturas elevadas*

Manchamento por proliferação de microorganismos –
“ausência de ventilação eficiente” / “vazamentos...”

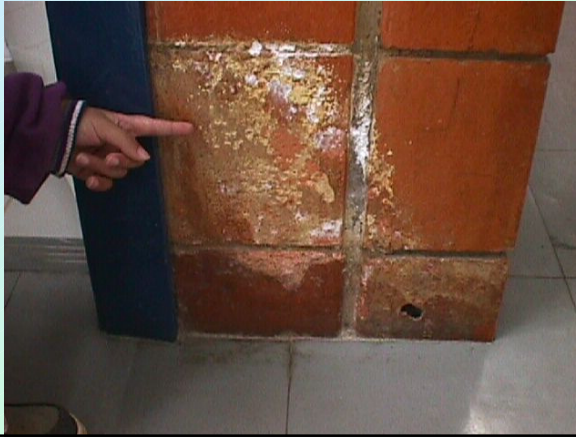
Manchamento por eflorescência

- lixiviação da cal do concreto
- argamassas mistas – elevado teor de cal
- junta fria e fissuras
- difícil eliminação – remoção mecânica e ácido

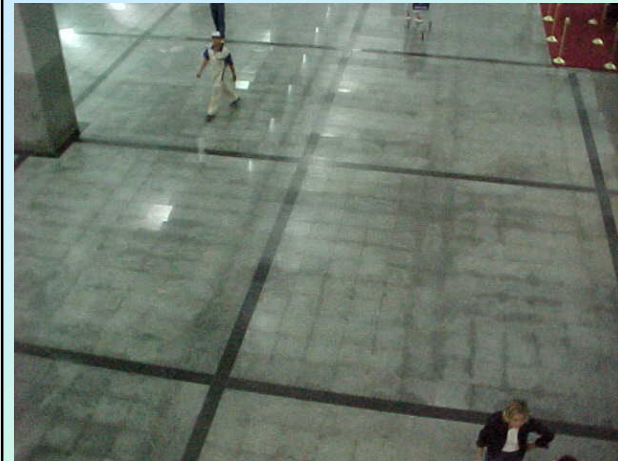
Manchamento por umidade

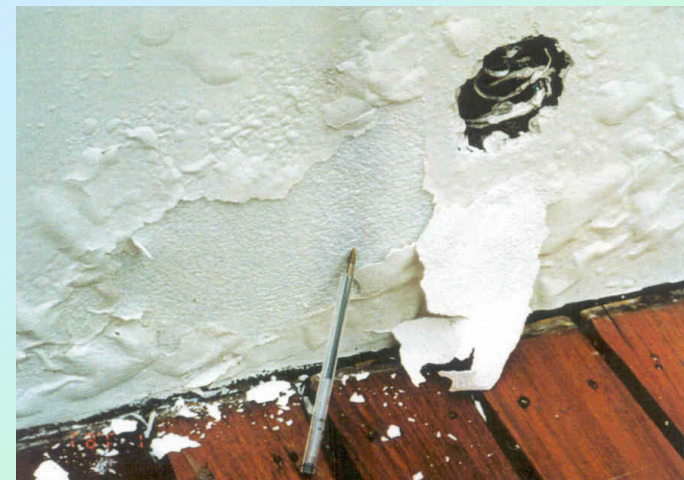
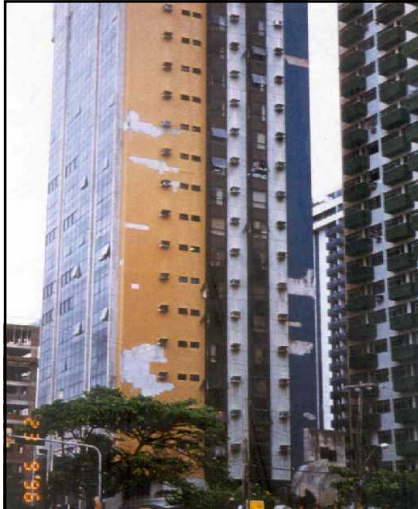
Perda de aderência da camada decorativa: pintura

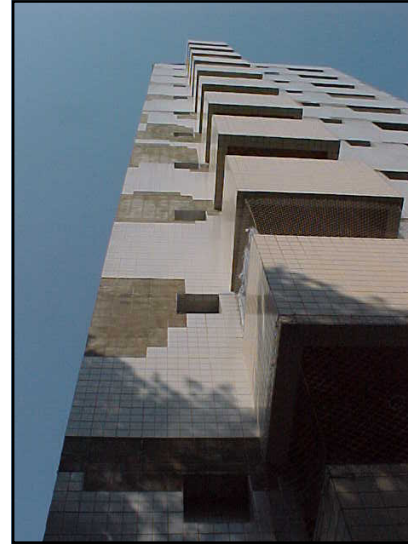
Perda de aderência da camada decorativa: cerâmica

Placas cerâmicas que se destacam do emboço que permanece completamente aderido.
Ed. Em São Paulo

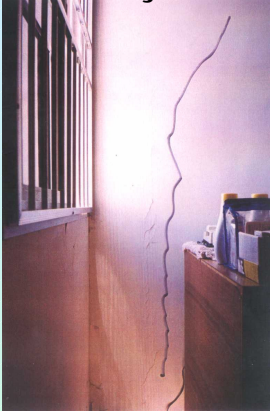
Deformação de Vigas e Lajes

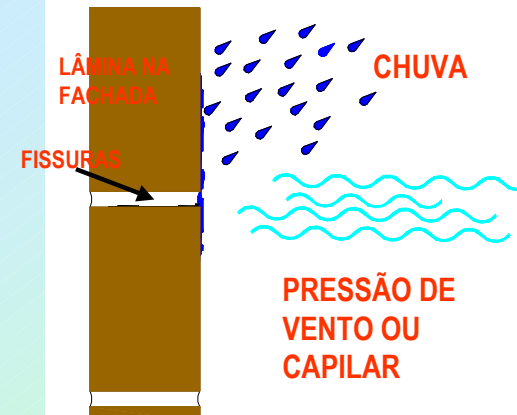
CONDIÇÕES PARA PENETRAÇÃO DE ÁGUA DE CHUVA

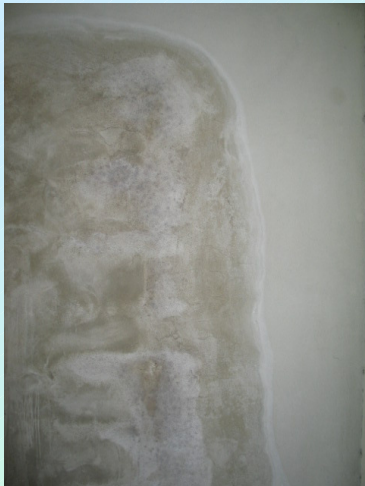
UMIDADE INTERNA
POR PENETRAÇÃO DE
ÁGUA PELA FACHADA

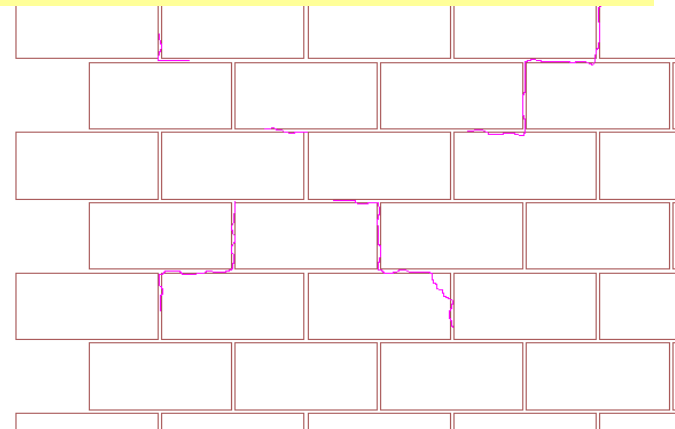
PERDA DE ADERÊNCIA BLOCO-ARGAMASSA (FISSURA POUCO VISÍVEL) → PERDA DE ESTANQUEIDADE

- **FALHA NA EXECUÇÃO**
- **RETRAÇÃO HIGROSCÓPIA DOS BLOCOS**
 - PRINCIPALMENTE CONCRETO, SÍLICO-CALCÁRIOS E CONCRETO CELULAR
 - A RETRAÇÃO É RESPONSÁVEL POR APARECIMENTO DE MICRO-FISSURAS POUCO VISÍVEIS

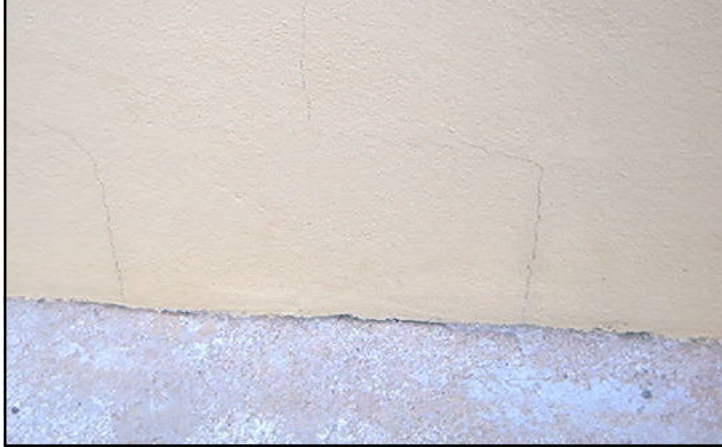
PERDA DE ADERÊNCIA BLOCO-ARGAMASSA (FISSURA POUCO VISÍVEL) → PERDA DE ESTANQUEIDADE

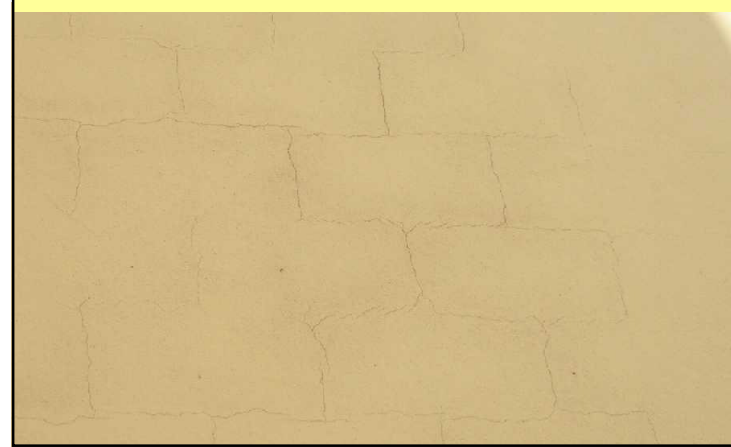
PERDA DE ADERÊNCIA BLOCO-ARGAMASSA (FISSURA POUCO VISÍVEL) → PERDA DE ESTANQUEIDADE

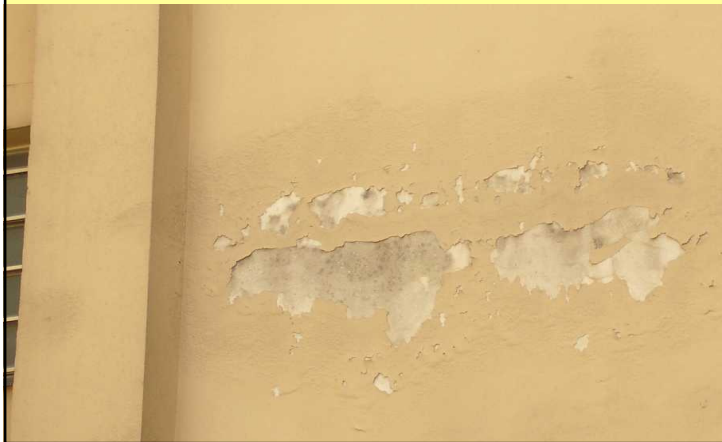
PERDA DE ADERÊNCIA BLOCO-ARGAMASSA (FISSURA POUCO VISÍVEL) → PERDA DE ESTANQUEIDADE

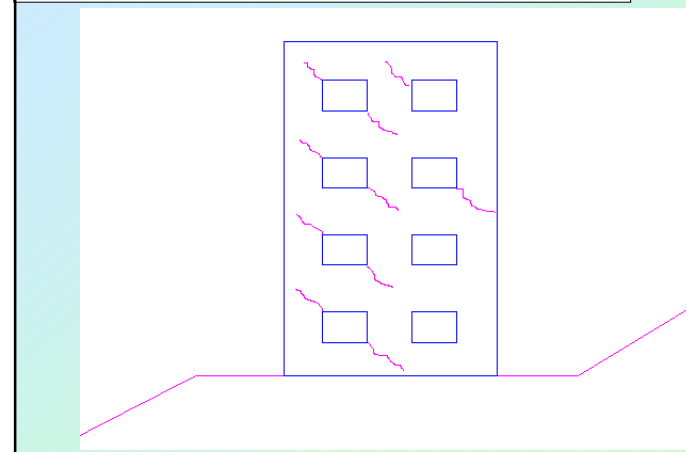
DESLOCAMENTO EXCESSIVOS DAS FUNDAÇÕES

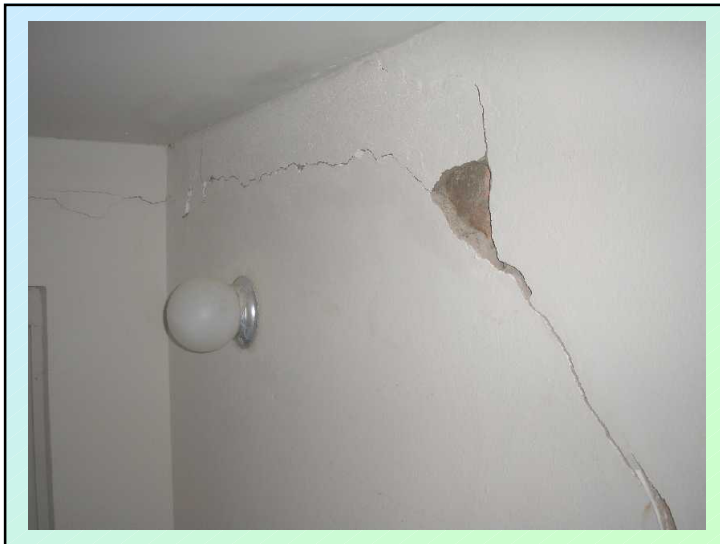
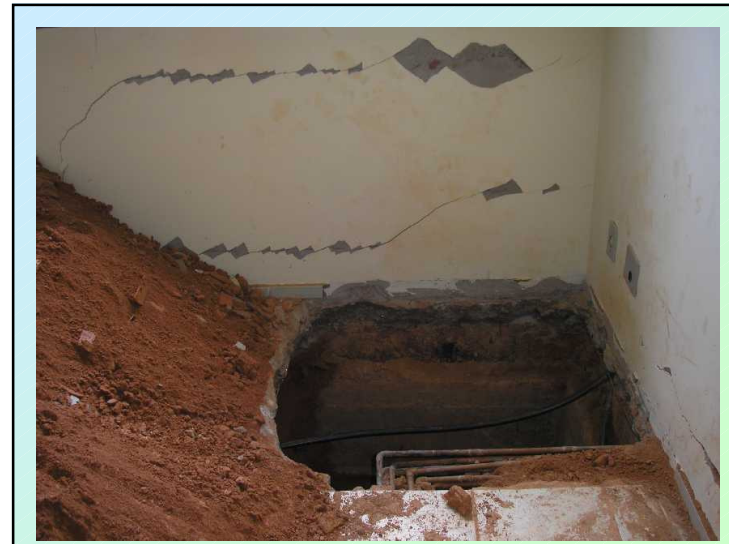
**DEFORMAÇÕES EXCESSIVAS DAS
FUNDAÇÕES**

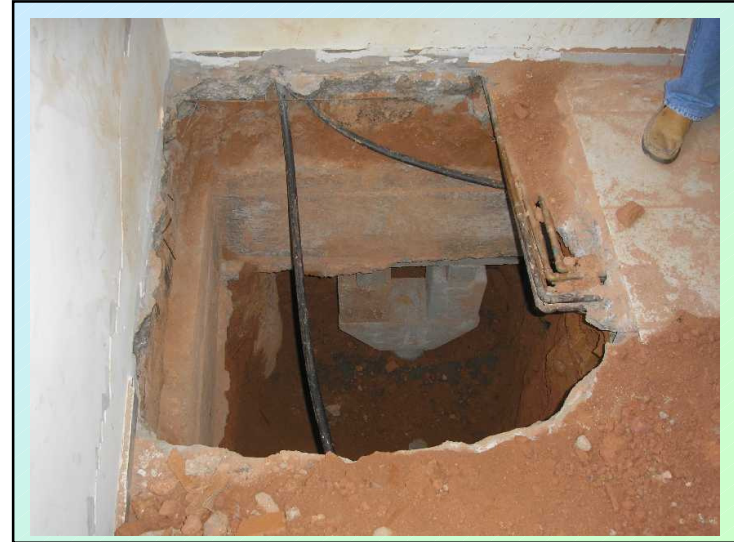
Execução de estacas prensada

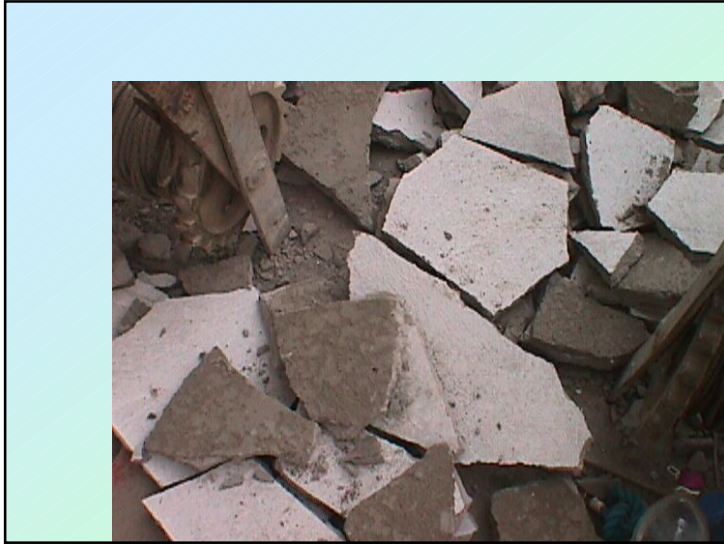
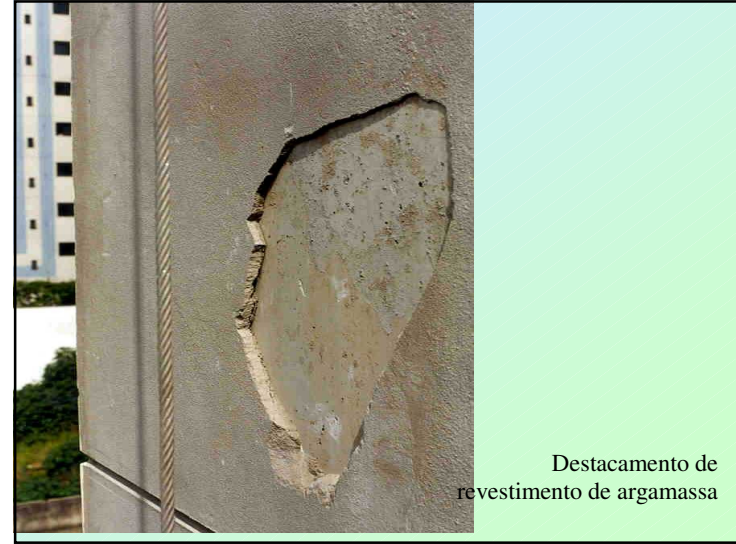
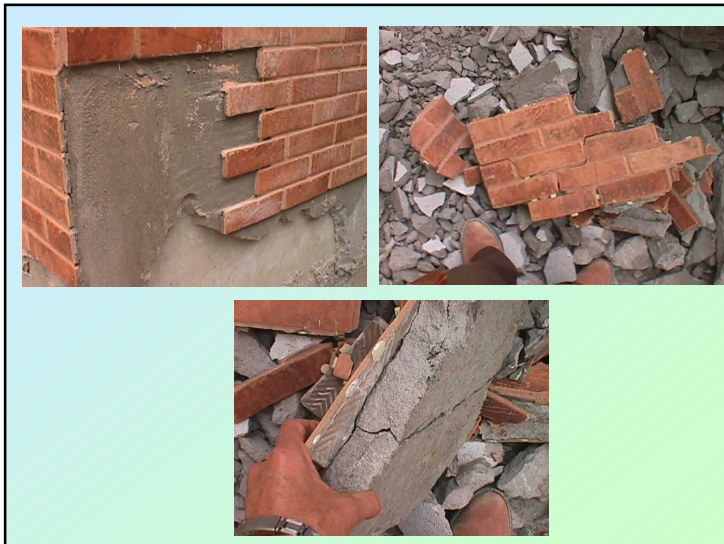
Perda de aderência

PERDA DE ADERÊNCIA

🔧 falhas na interface das camadas ou na interface com a base ou substrato

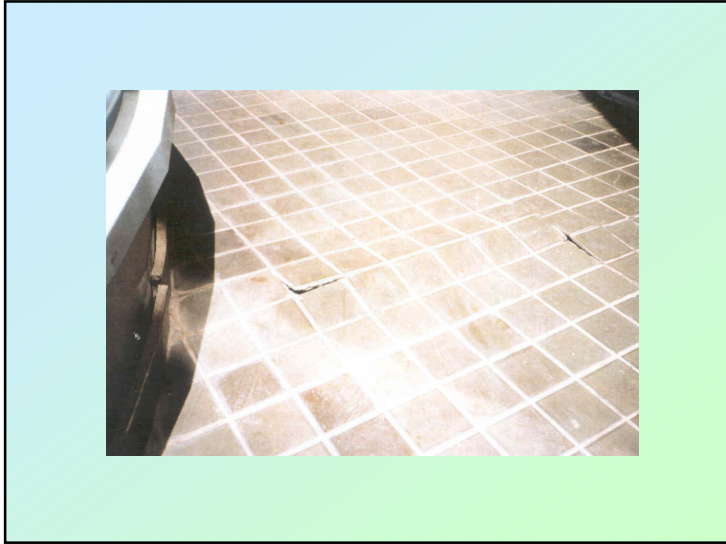
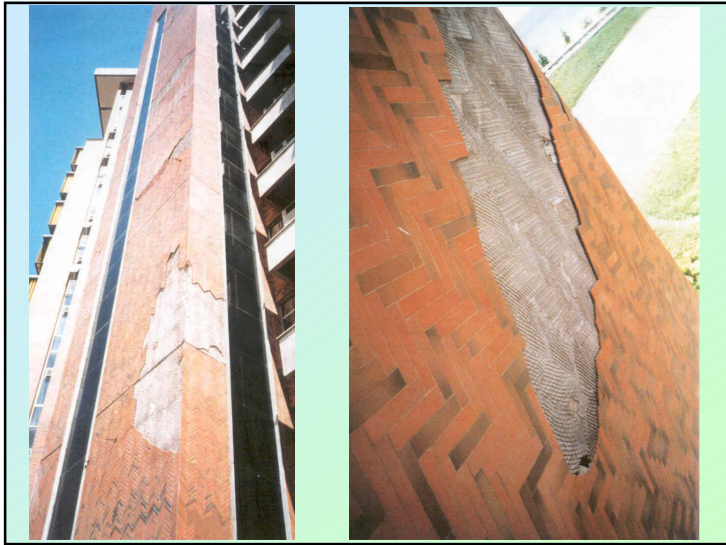
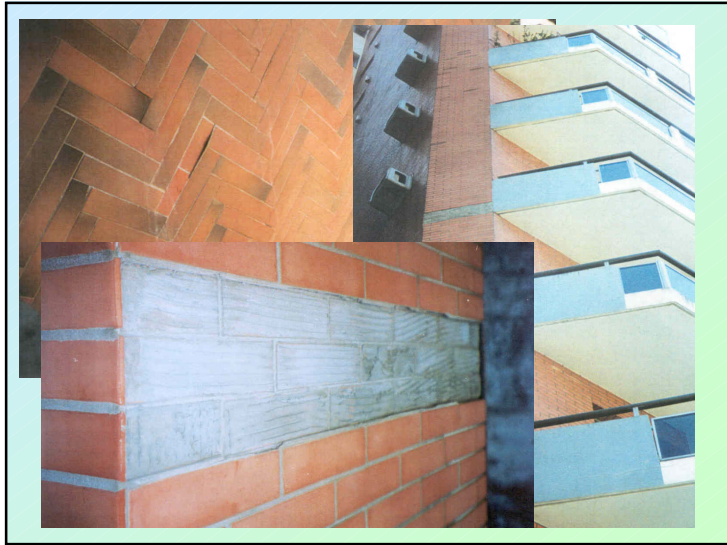
Destacamento

- existência de ocos
- argamassa de fixação com baixa retenção de água
- absorção excessiva do tardo
- ausência de juntas ou muito estreitas
- argamassa vencida

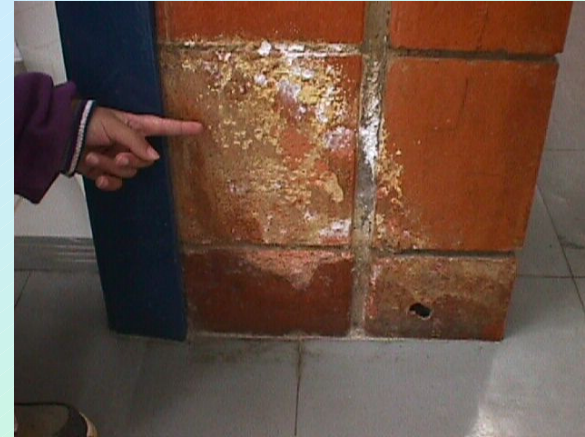
EFLORESCÊNCIAS

EFLORESCÊNCIAS

“DEPÓSITOS SALINOS CARREADOS
PELA MIGRAÇÃO DA ÁGUA
PRESENTE NOS ELEMENTOS
DA CONSTRUÇÃO”

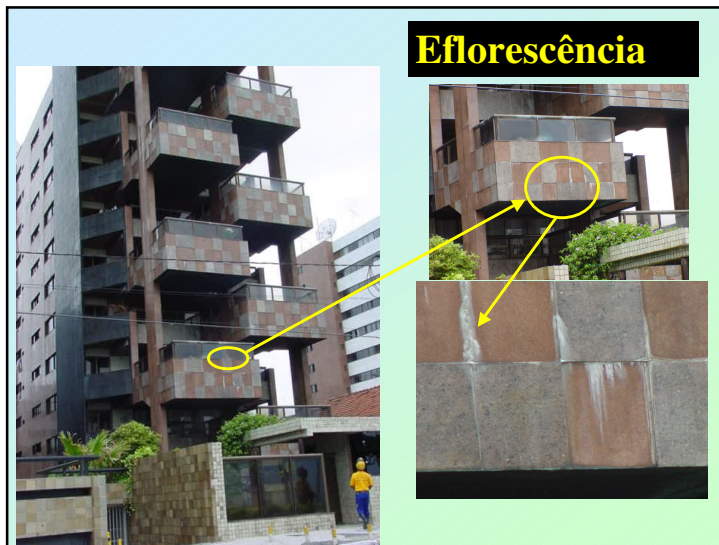
TIPOS DE EFLORESCÊNCIAS

→ depósito branco “escorrido”

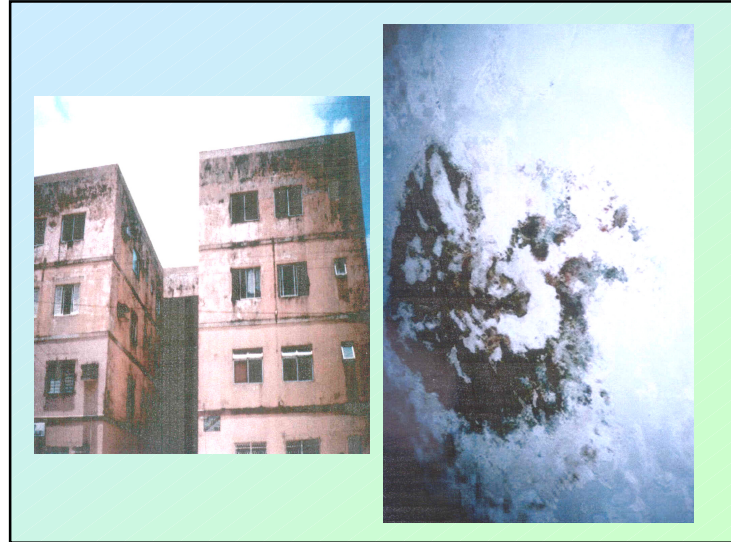
Manchamento por proliferação de microorganismos – porosidade da camada de revestimento / ausência de manutenção preventiva – repintura do edifício...

MANCHAMENTO POR MICROORGANISMOS

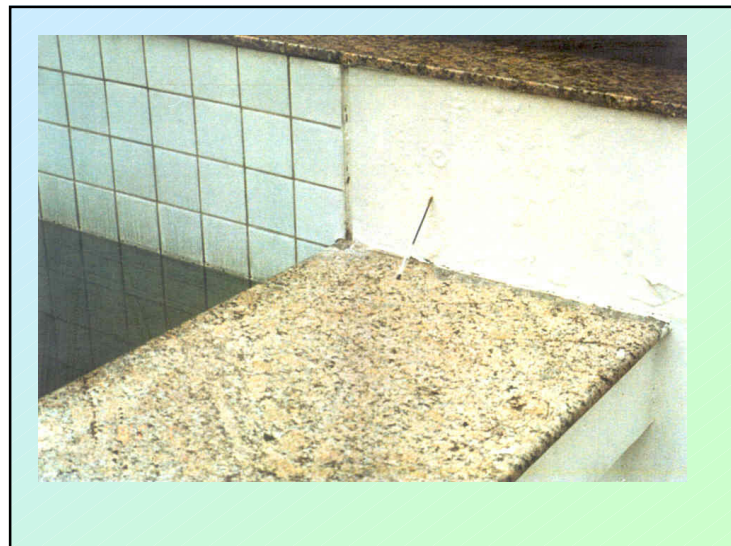
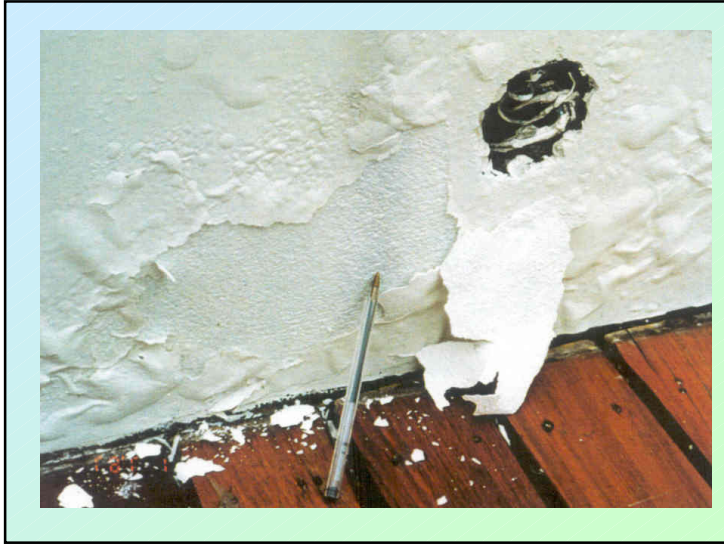
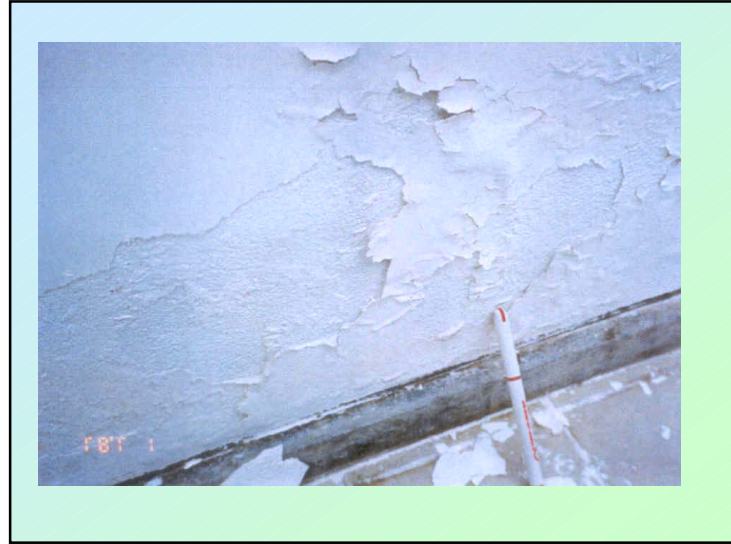
PATOLOGIAS EM PINTURAS

- substrato insuficientemente curado
- ataques por fungos
- espessura excessiva
- incompatibilidade entre camadas
- secagem rápida (**enrugamento**)
